送電線による感電事故防止のために

送電線について

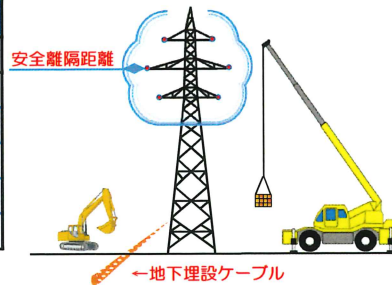
電線から、安全な距離を保って作業しましょう。

送電電圧	安全な距離
配電線	6,600 V	2.0 m 以上
	33,000 V	3.0 m 以上
送電線	66,000 V	4.0 m 以上
	154,000 V	5.0 m 以上
	275,000 V	7.0 m 以上
	500,000 V	11.0 m 以上

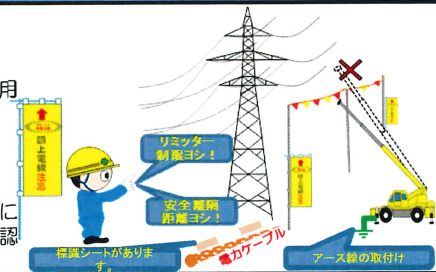
1. **監視者**を配置し、重機使用範囲を確認
2. 電線から**安全な距離を保てる高さの重機**を使用
3. **クレーンリミッター**の使用
4. 使用重機への**アース線取付**
5. **注意喚起ツール（のぼり等）**の設置
6. **防護ロープ・柵**の設置
7. **埋設ケーブルの有無**を事前に確認し、作業中に発見した場合は作業を中断し、当社へ立会確認を依頼

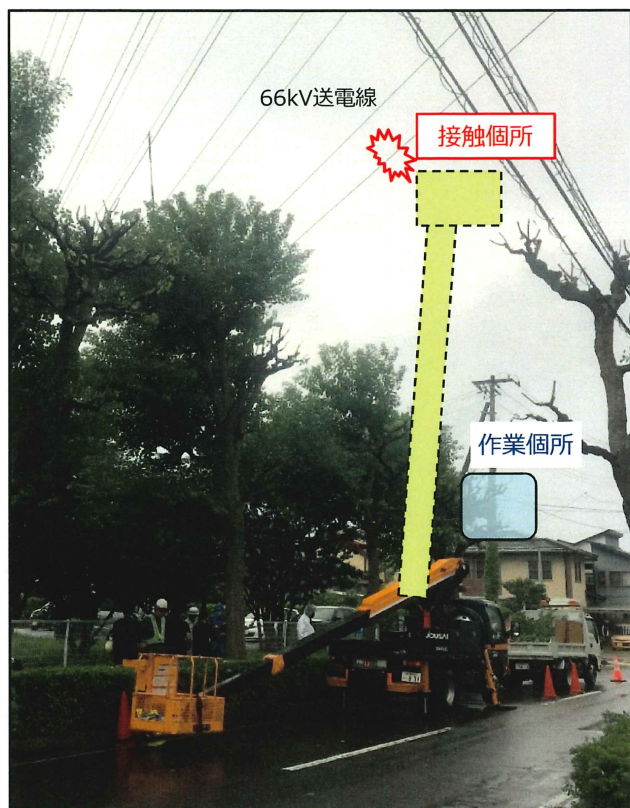
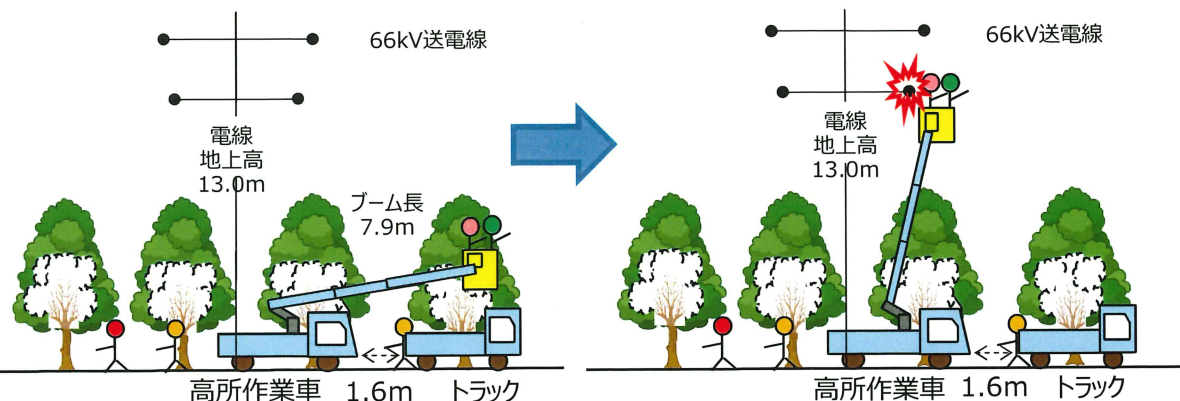
1. 高所作業車で街路樹の剪定作業中、上空の送電線に接触し感電

(3) 概要：高所作業車を使用した街路樹の剪定作業を終了し、片付け中、高所作業車のバケットを上空の送電線に接触させ作業員2名が感電。

1. ブームを前に伸ばした状態で剪定作業終了

2. ブームを伸ばした状態で上昇し作業員接触

- ・作業関係者は、送電線の存在や離隔距離の必要性をある程度認識していたが、高所作業車の監視者が不在であった。
- ・当社への事前連絡がなかったことから、送電線との安全な離隔距離を確認できなかった。
- 作業箇所付近に送電線がないか確認をお願いします。
- 送電線の電圧は外見では判断が難しく、電圧により必要な離隔距離も異なるため、安易に判断せず、当社へ連絡をお願いします。

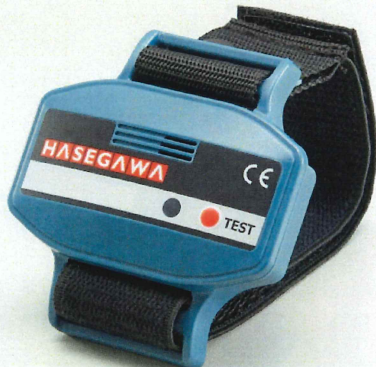
電気機器メーカー（長谷川電機工業株式会社）活線接近警報器

⇒上腕部もしくはヘルメットに取り付け、電線と一定の距離以内に近づいた場合に発音および発光により作業員へ注意を促すもの。
